Analysis of Deviations

➤ Deviations of the main pipeline project:

Excavation Work

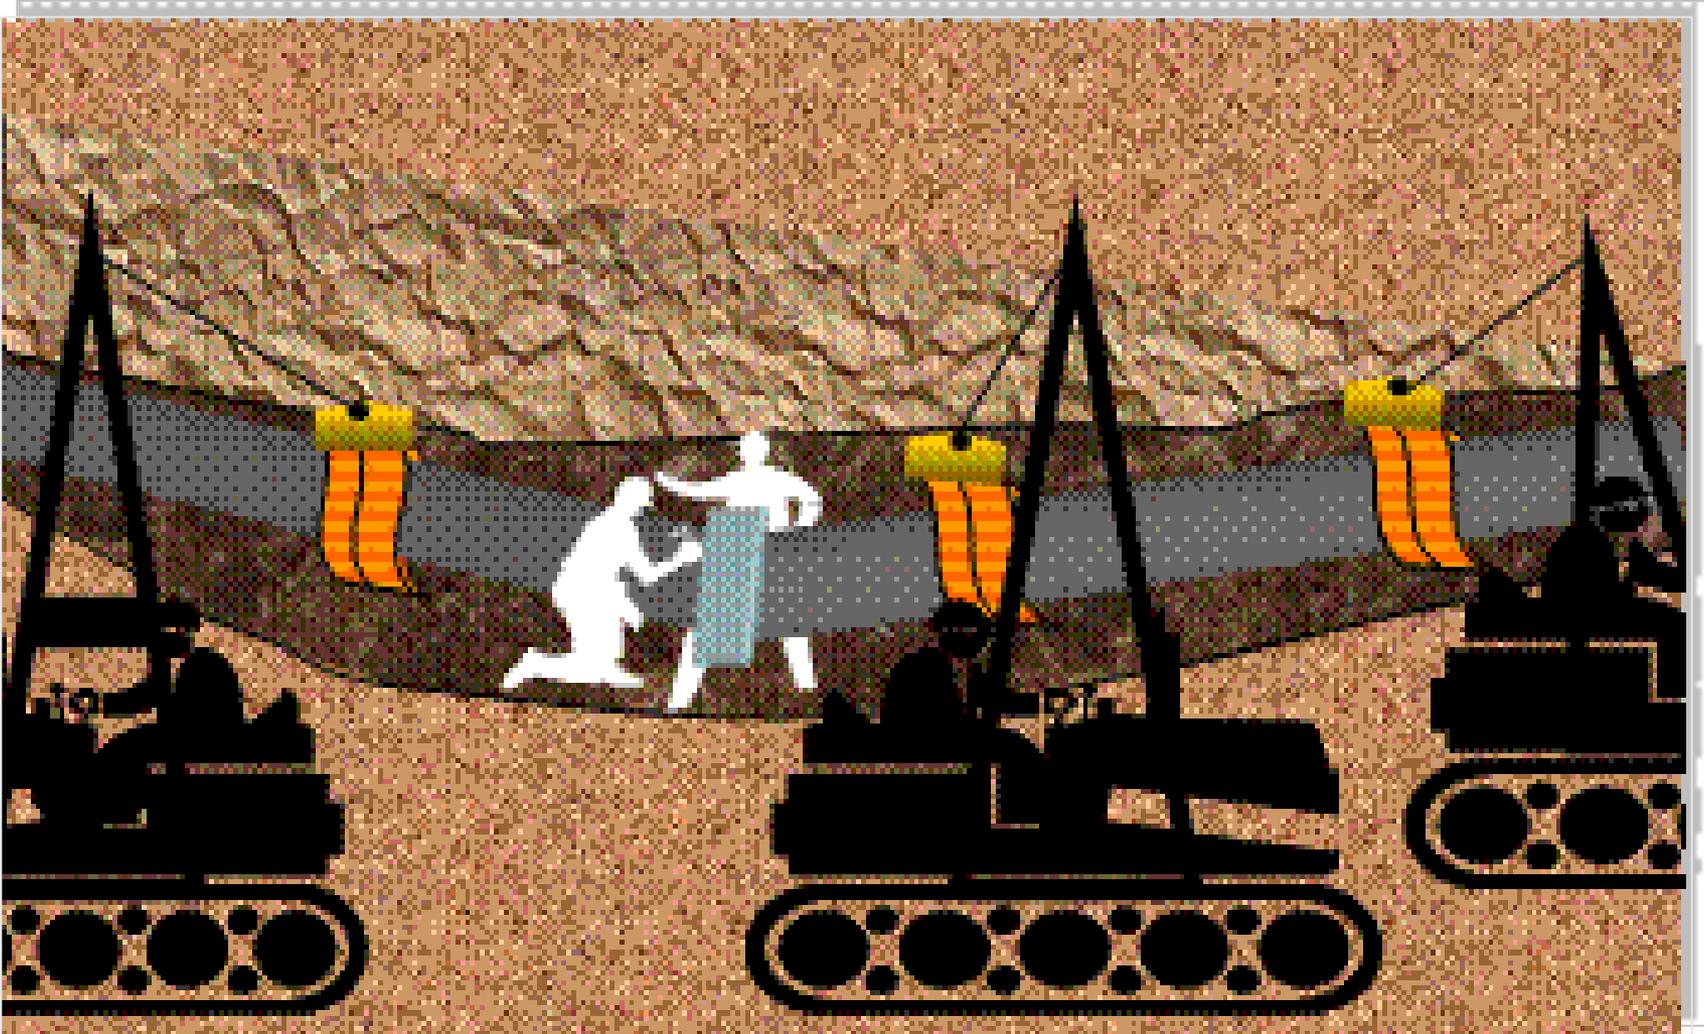
➤ Main risk identified “**CAUGHT BEETWEEN**”

Fails to ensure properly, do not fit properly.

Load incorrectly

Failure to follow procedures.

Programming or insufficient planning of the work.

Identification and poor evaluation of exposures to losses.

- Attaching wooden blocks on both sides of the pipe to splice both ends, and placing bags of soil and retention with the bulldozer, to hold the pipe and prevent it from falling.
- Placement a device in inverted U-shaped on the end of the mouth of the pipe inside the trench, so in case of energy releasing, that device will first bump against the edge of the excavation creating a space where staff that were doing an activity in the process of joint or tie would be sheltered in that space and would not be trapped between the pipe and trench wall.

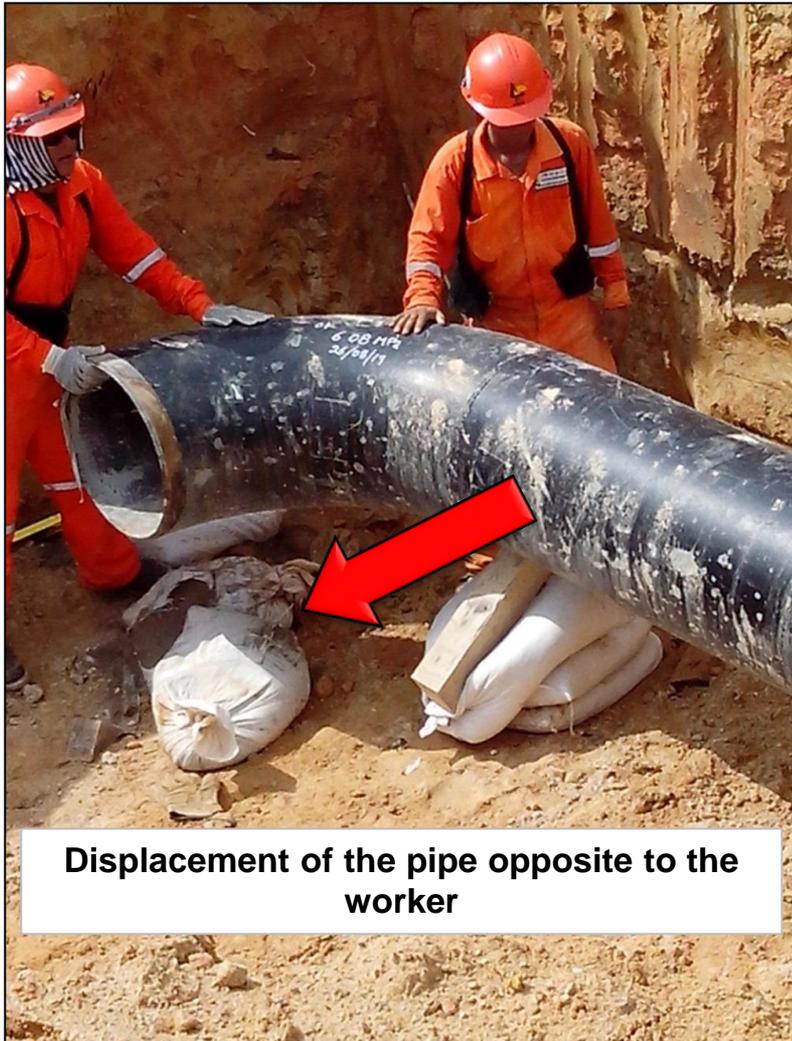
➤ Main risk identified “**CAUGHT BEETWEEN**”
