Analysis of Deviations

➤ Deviations of the main pipeline project:

Excavation Work

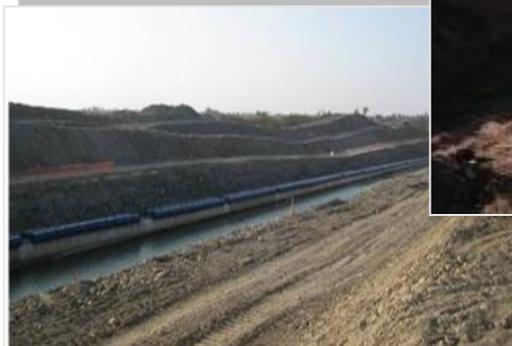
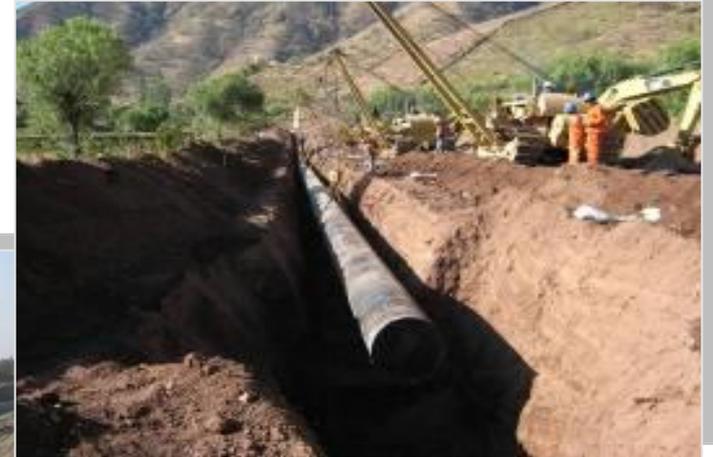
This analysis has provided an essential need to implement new preventive measures in one of the main pipelines activities: "Excavations Work"
